Asunto: Informe de mantenimiento pararrayos

Nuestra visita a sus instalaciones tuvo como propósito ejecutar mantenimiento del sistema del pararrayos en Fundación EPM, Parque de los Deseos.

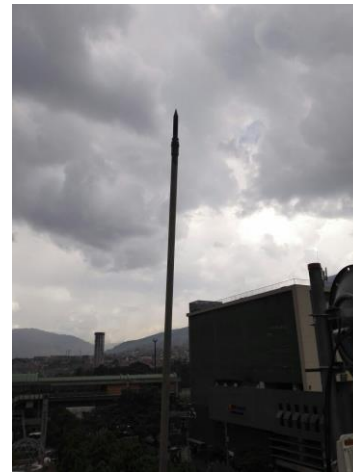
PARARRAYO ANTES

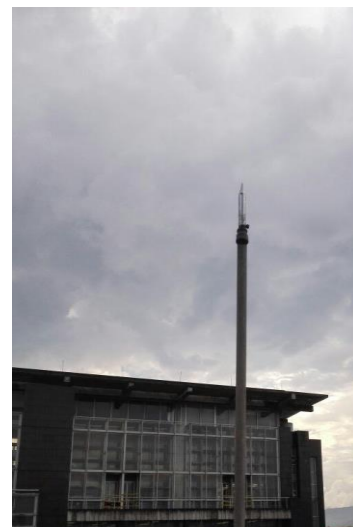
PARARRAYO DESPUES

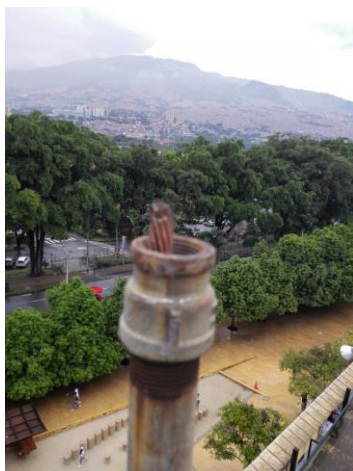
- Se encuentran puntas sin los tornillos que unen la punta pararrayo con el cable que la lleva a tierra.
- Una de los pararrayos no tiene el cable conectado a la punta.
- Todos los pararrayos estaban totalmente quemados por descargas eléctricas.

CABLE NO ALCANSA LA PUNTA PARARRAYO

- Se recomienda instalar los tornillos apropiados para la conexión de estas puntas con el cable de cobre.
- Se recomienda ajustar tubo del pararrayo para que el cable alcance la punta de pararrayo.
