Asunto: Informe de mantenimiento pararrayos

Nuestra visita a sus instalaciones tuvo como propósito ejecutar mantenimiento del sistema del pararrayos en Fundación EPM, Parque de los Deseos.

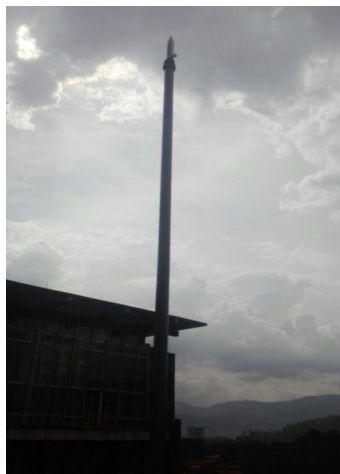
PARARRAYO ANTES

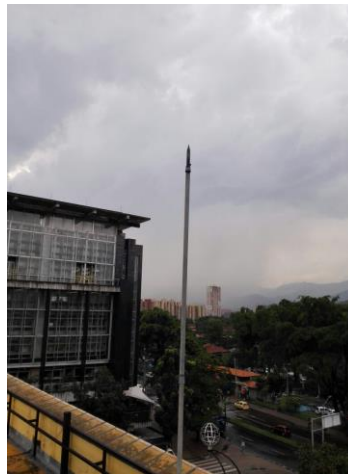
PARARRAYO ANTES

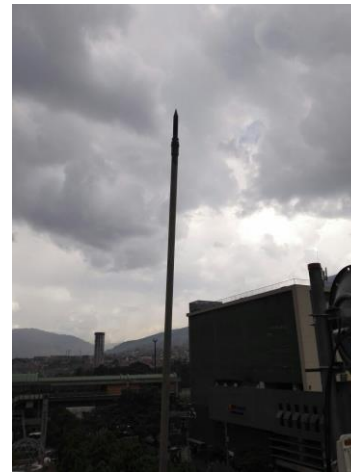
PARARRAYO ANTES

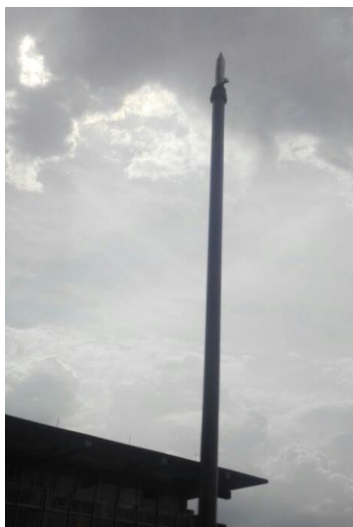
PARARRAYO ANTES

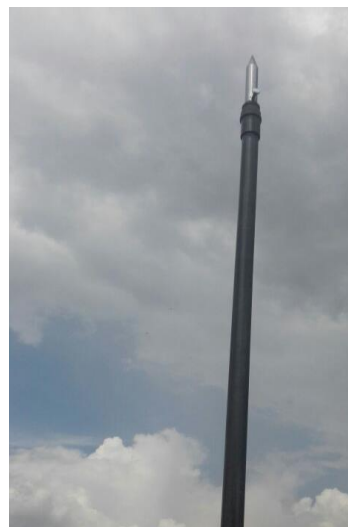
PARARRAYO DESPUES

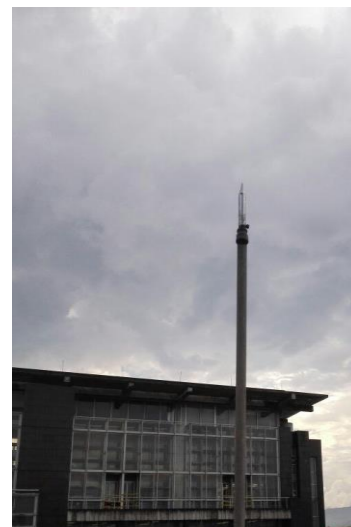
PARARRAYO DESPUES

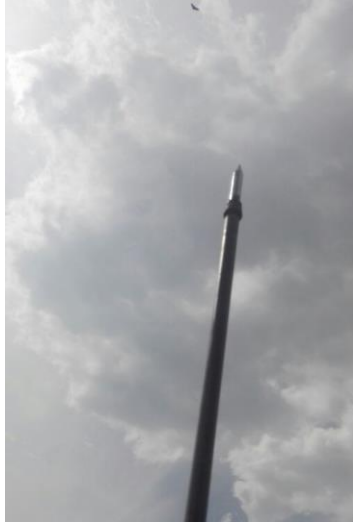
PARARRAYO DESPUES

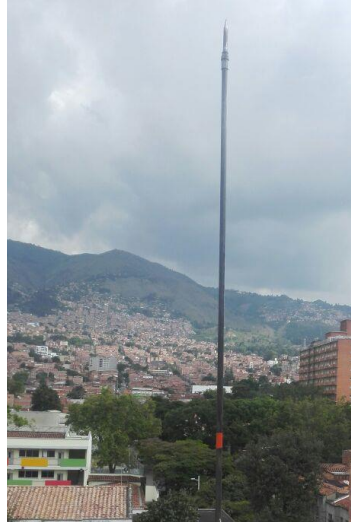
PARARRAYO DESPUES

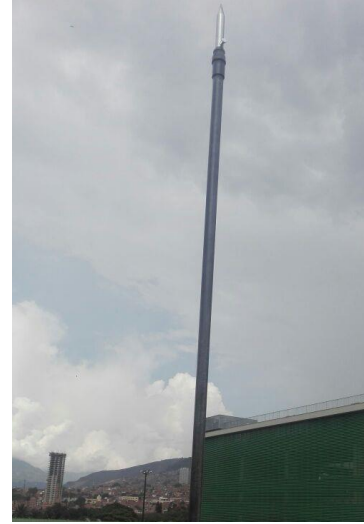
PARARRAYO DESPUES

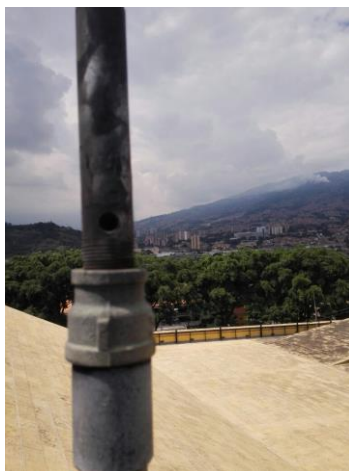
- Se encuentran puntas sin los tornillos que unen la punta pararrayo con el cable que la lleva a tierra.
- Una de los pararrayos no tiene el cable conectado a la punta.
- Todos los pararrayos estaban totalmente quemados por descargas eléctricas.

PARARRAYO SIN TORNILLOS

- Se recomienda instalar los tornillos apropiados para la conexión de estas puntas con el cable de cobre.
- Se recomienda ajustar tubo del pararrayo para que el cable alcance la punta de pararrayo.

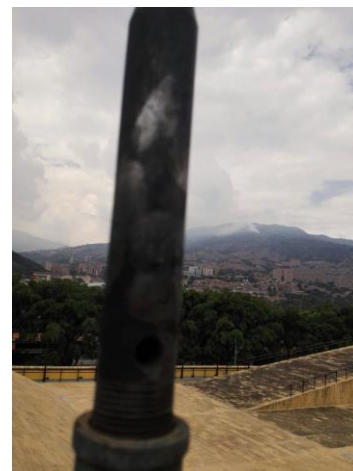
**PARARRAYO QUEMADO Y
SIN TORNILLOS**
